Statische Ertüchtigung historischer Tragwerke

Der Einsatz von Holzwerkstoffen der 3. Generation in denkmalgeschützten Gebäuden führt zu erstaunlich praktikablen und kostengünstigen Lösungen

Johann Grad, Ingolstadt

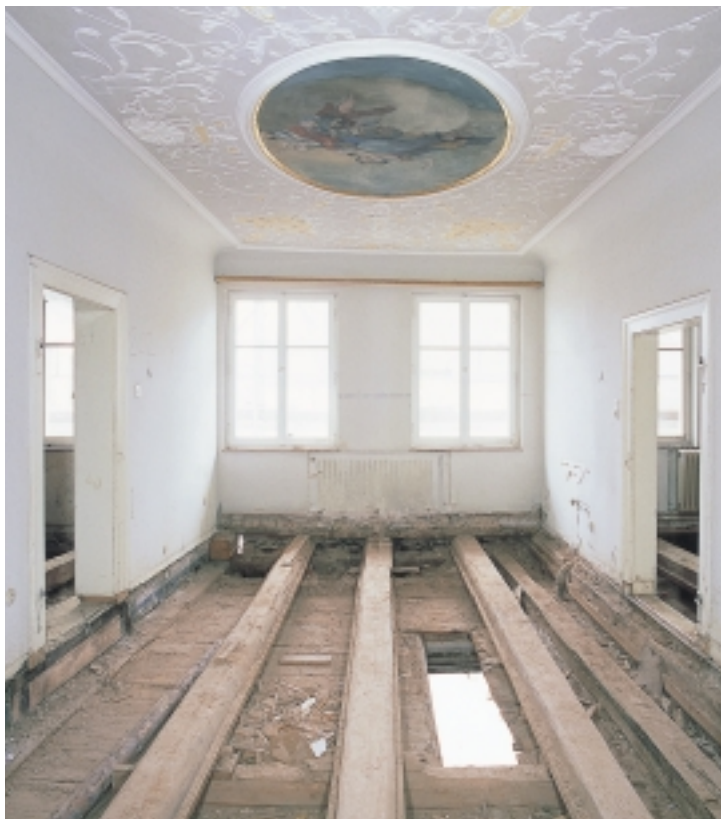
Nebenstehend der Sanierungsfall Raiffeisenbank Eichstätt: Räume mit reich verzierten Stuckdecken im ersten Obergeschoss. Die Balkenlage über den Stuckdecken war nicht nur wegen ihrer Schräglage zu korrigieren, sondern auch auf Grund einer Nutzungsänderung in ihrer Tragfähigkeit wesentlich zu verbessern

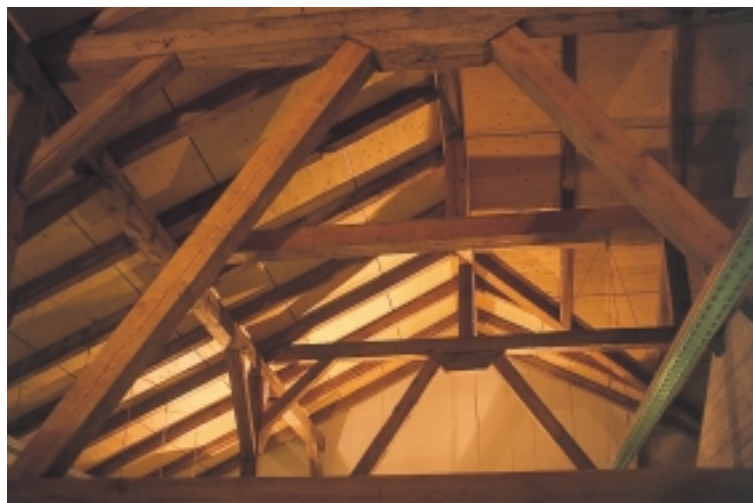
Ertüchtigung von Dachsparren

- 1 Sparren
- 2 Schalung als Tragelement
- 3 Dampfsperre
- 4 Rillennägel diagonal (Neigung ca. 60°)
- 5 Pfette
- 6 Futterholz
- 7 Stirnholzverbinder

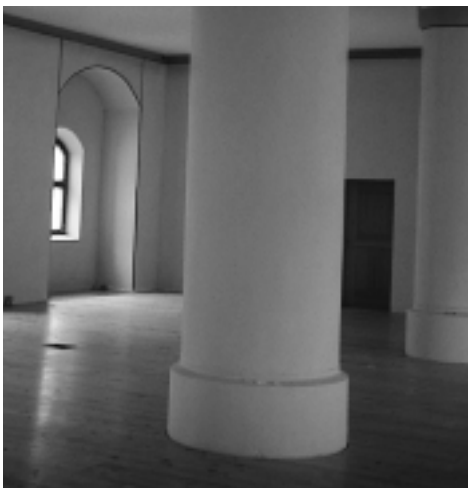
Schloss Neuburg
a.d. Donau, Nord-
flügel: Sicherung
einer Renaissance-
Kassettendecke
Bildsequenz von
oben nach unten:
sanierte Decke von
oben; Detail Kas-
settendecke; Blick
auf offene Gewöl-
bedecke unter dem
Saal (während der
Baumaßnahme)

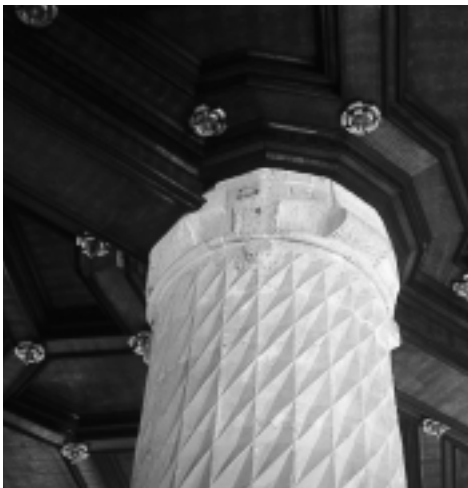
Bei nächster Gelegenheit, es handelte sich um die Empore der Kirche St. Walburg, Eichstätt, auf der eine neue, schwerere Orgel eingebaut wurde, haben wir den Gedanken aufgegriffen und die Balken mit einer Scheibe (Kerto Q-Platte) unter der Orgel verstärkt. Die Platten wurden über die vorhandenen Fußbodenbretter mit den Balken erschütterungsfrei verschraubt.

Die unterseitigen Putzdecken sind in beiden Fällen mit wertvollen bemalten Stuckornamenten versehen. Die Koppelung des Holzunterzuges und der Deckenbalken mit einer Furnierschicht-holzplatte erlaubte eine Erhöhung der Tragfähigkeit ohne Eingriff in die wertvolle historische Bausubstanz.

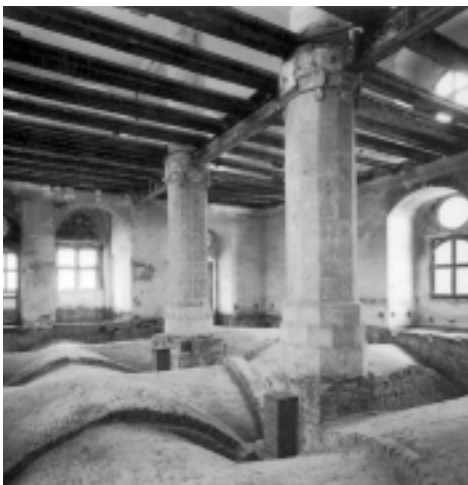
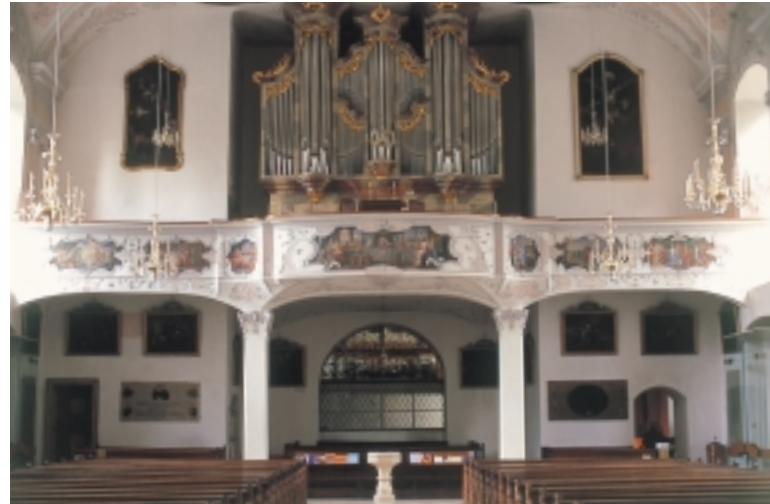
Beispiel Kirche Hl. Geist, Neuburg: analog
St. Walburg, Empore mit neuer Orgel:
Erhöhung der Tragfähigkeit von

Deckenbalken	von 41 % auf ca. 102 %
Unterzug	von 43 % auf ca. 116 %

Kirche Heilig-Geist, Neuburg:
Erhöhung der
Tragfähigkeit der
Empore für die
neue Orgel
